# SAINT-JEAN-DE-VAUX

## Inventaire du petit patrimoine

### **Inventaire du petit patrimoine communal de Saint-Jean-de-Vaux**

*Visite de terrain réalisée le 28 octobre 2013*

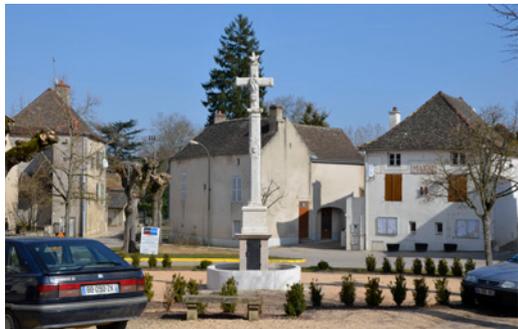
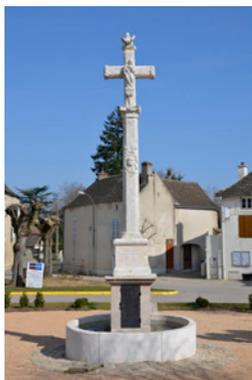
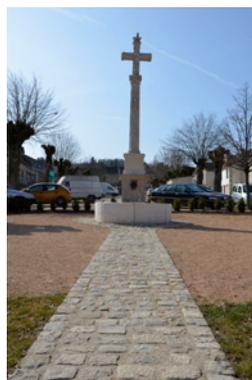
1

Place composée grâce au bâti mitoyen tout autour et rythmée par les arbres. Ouvrage très marquant, sur le bord de la place principale du village, en arrivant dans le bourg.

**Fontaine au pied de la croix**, entièrement refaite, ainsi que le pavage autour de l'ouvrage (auparavant en pierre).

Premier socle gravé "1858 le Maire A.DERAIN". Porte de la fontaine métallique peinte en noir (accès mécanisme fontaine).

En partie opposée, bec verseur avec tête de lion peinte en noir.

Partie supérieure avec un angle cassé.

**Socle** du calvaire gravé sur les 4 faces : "PIERRE ROVSOT REPARÉE EN 1859 PAR", Jean Roussot DELARUE Claude ROUSSOT PILLOT L'ancien Claude ROUSSOT PILLOT", "AVBIN;ROVSOT Jean ROUSSOT LAMBEUF et François ROUSSOT PANIER", "CLAVDE.ROVSOT LANSIEN A FAIT FAIRE ET POSE CET TE CROIX LE 14 SEPTEMBRE 1622". Bien émoussé, porte des éclats.

Joint grossier entre le premier et le second socle.

**Fût** octogonal avec une couronne en partie basse. Double couronnement en partie haute. Première couronné porte de nombreux éclats. Porte un ange sculpté avec un cœur côté mairie (plus de nez). Écusson avec couronne fleurie.

**Couronnement du fût très travaillé**, avec des fleurs.

**Croix** octogonale avec **Christ en croix** très travaillé. Plaque apposée avec inscription "INRI" sur le haut de la croix.

Base de la croix cassée. Joints blancs. Extrémités des branches et branches avec motifs végétaux.

En haut, un oiseau (aigle ou colombe) avec ses petits sur un nid en couronne à entrelacs.

À l'arrière, porte une **Vierge à l'enfant** sur un reposoir.

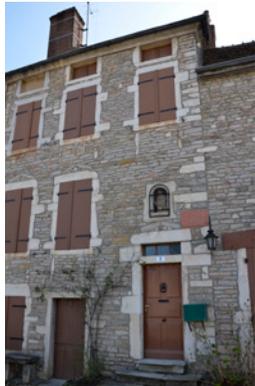
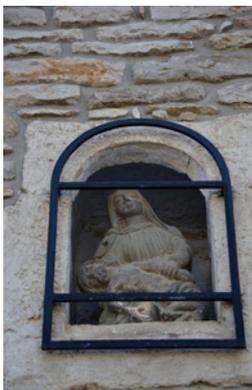
A

Au sud de la place des tilleuls, pietà abritée dans une niche en pierre au-dessus de la porte d'entrée d'une maison. Grille de protection devant la statuette.

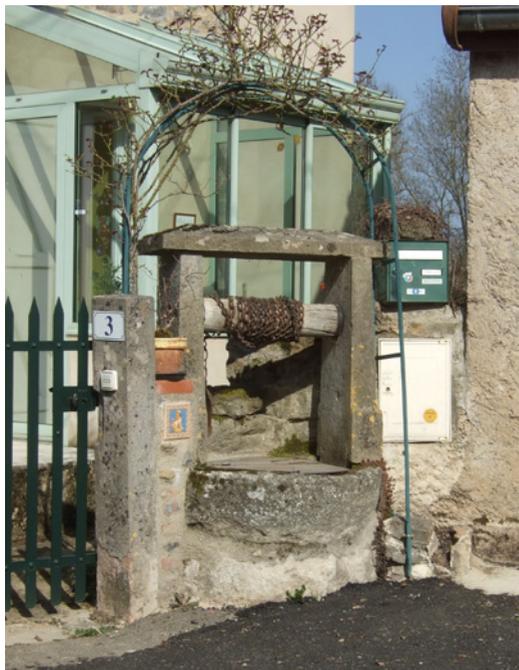
2

Situé à cheval sur l'espace public et l'espace privé dans la Grande rue.

**Soubassement** en pierres jointoyées.

**Margelle** en pierre. **Jambages et linteau** en pierre.

Manivelle en bois et chaîne présentes.

Fermeture par une plaque métallique de l'ouverture du puits.

Présence de lichens.

Bon état général (refait suite à un accident).

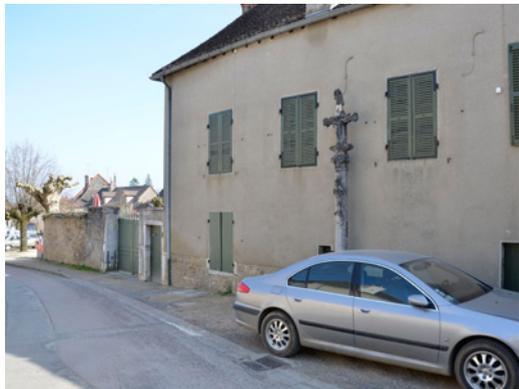
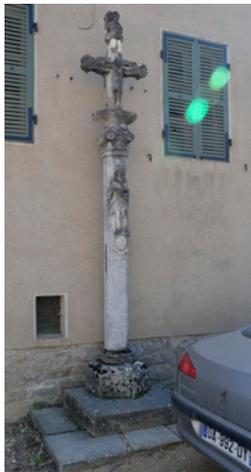
Il se trouve contre une façade de maison. Il est privé mais se trouve sur l'espace communal Calvaire aussi ouvragé que celui de la place des tilleuls, bien moins mis en valeur et en mauvais état.

Possibilité de se garer juste devant l'ouvrage avec risque de choc.

Deux **emmarchements** dont le premier avec pierre cassée et décalée (choc d'une voiture).

**Socle** hexagonal désaxé.

**Fût** hexagonal broché (3 broches), bien abîmé à l'arrière.

Posé sur un écusson cassé, avec "IHS" gravé et une croix au-dessus.

**Chapiteau très travaillé** en partie haute du fût. Base de la **croix** très large. Porte côté rue une représentation de la Trinité : Christ en croix, Dieu le Père et colombe du Saint-Esprit, Contre la maison, une Vierge à l'enfant.\*

A été recollé, non axé sur la croix.

Bras de la croix portant des volutes.

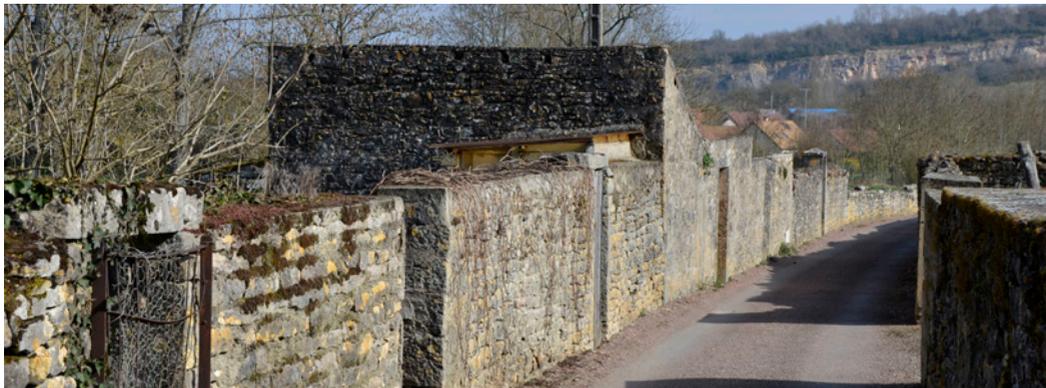
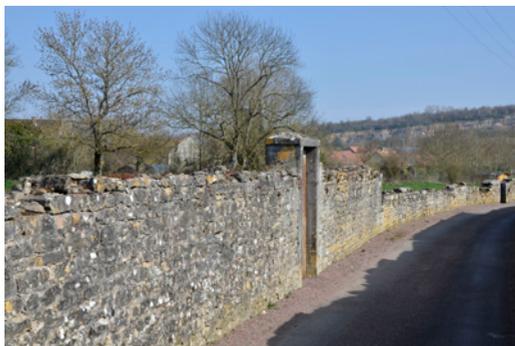
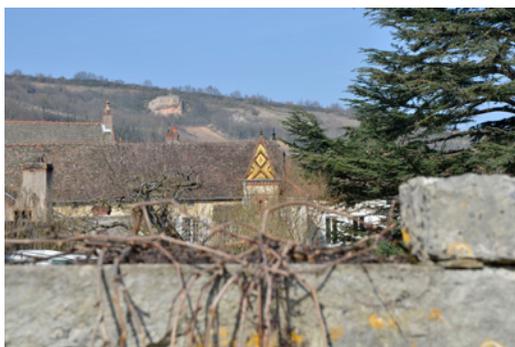
Les murs de pierre rythment, cadrent et accompagnent les rues du village.

À l'est du bourg, une ruelle est entièrement bordée de ces murs, entrecoupés par les entrées piétonnes aux clos/propriétés latéraux. L'étroitesse de la voie, la hauteur des ouvrages et leur proximité limitent la circulation automobiles et confortent un chemin très agréable pour les piétons. Il permet une découverte progressive du village, depuis la place du bourg, jusqu'au rû en contrebas, pour rejoindre ensuite le petit lavoir.

Les murs permettent de cadrer les vues sur le grand paysage (voir photo en bas à droite, perception de la croix du Theu de Saint-Martin-sous-Montaigu).

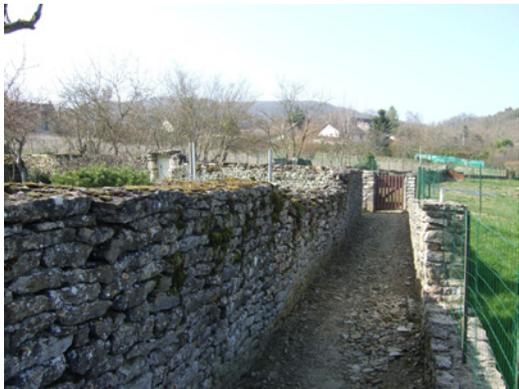
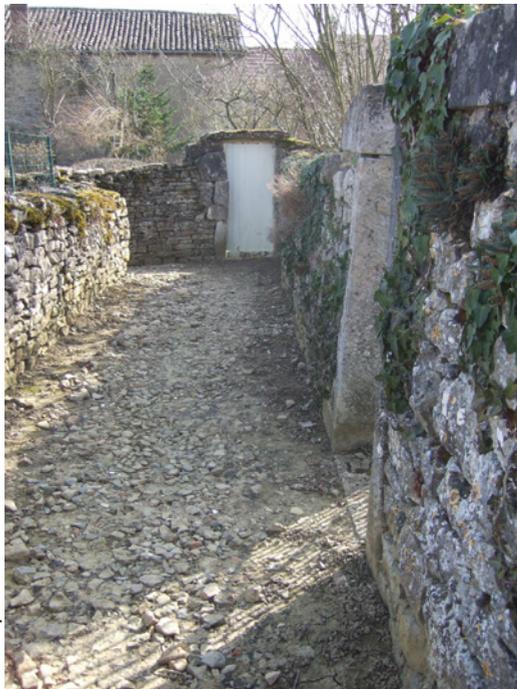
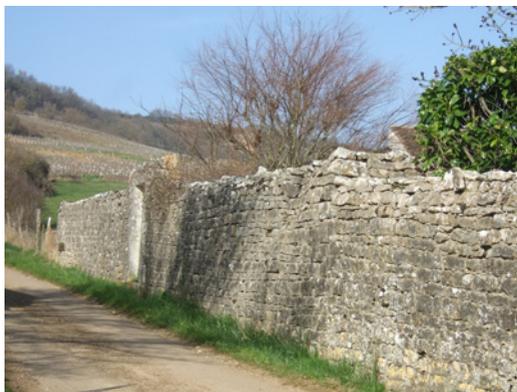
D

Chemin piéton accessible depuis la place des tilleuls jusqu'au grand lavoir, en passant non loin de la piscine. Cet accès permet de découvrir le paysage à l'arrière du bourg et permettrait de présenter l'histoire liée à l'eau de Saint-Jean-de-Vaux (source du lavoir, température de l'eau du lavoir, alimentation en eau potable, ancien lavoir et création de la piscine...).

Très beau chemin empierré, avec vues sur les jardins par dessus les murs.

Chemin non indiqué depuis la place.

Ci-contre, mur devant l'entrée de la piscine, sur fond de paysage viticole.

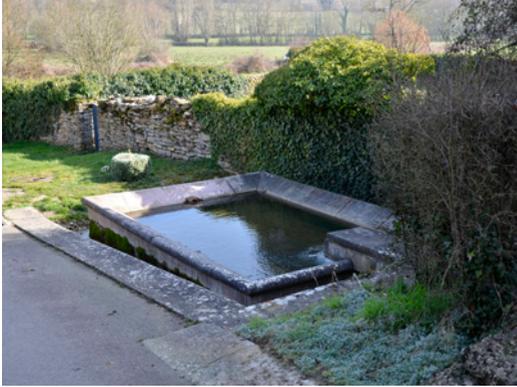
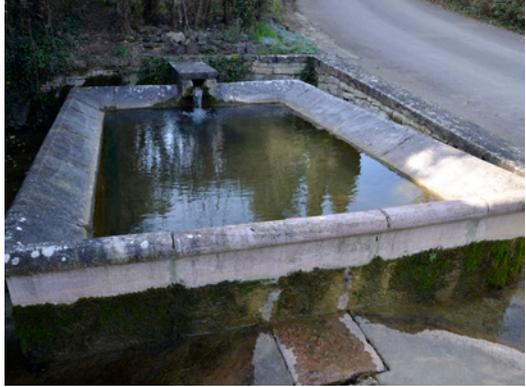
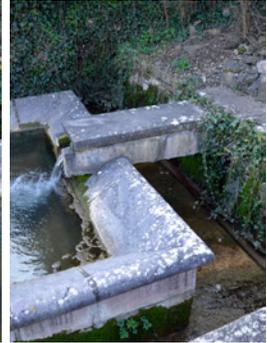
4

Ouvrage situé le long du chemin du Petit Lavoir, à l'extrémité sud-est du bourg, en contrebas. Dans une voie en impasse se poursuivant par un chemin de randonnée traversant les prés. Non indiqué depuis la rue d'accès. Présence d'un très beau clos de mur juste à l'arrière.

Alimenté par une source.

**Bassin rectangulaire**, non étanche. Eau très claire. Pierres de lavage en bon état, joints au ciment entre les pierres. Évacuation de l'eau en souterrain.

Problèmes d'étanchéité du bassin : l'eau coule dans les circulations périphériques. Présence d'un **caniveau** périphérique en pierre.

**Murs de soutènement** sur trois côtés.

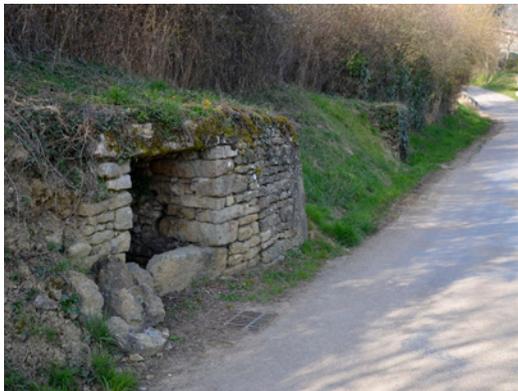
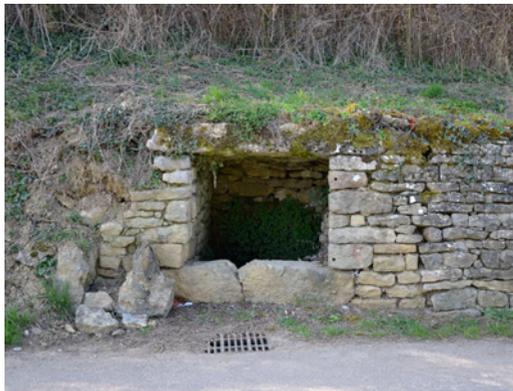
5

Source située le long de la route de Barizey, rue Basse, au sud du bourg.

Construction en pierre blottie dans le talus.

Ouvrage de section carrée, en pierre sèche.

Une dalle de protection supérieure sur laquelle la végétation a poussé dans la continuité du talus. Deux dalles de protection devant l'ancien bassin, présentant peu d'eau aujourd'hui.

Deux trous témoignent de la présence antérieure d'une grille.

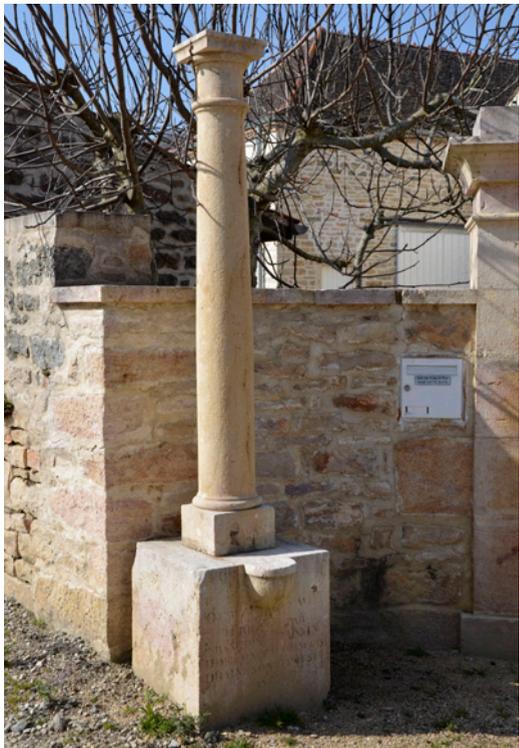
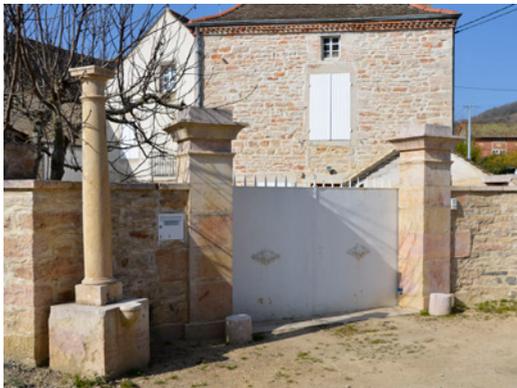
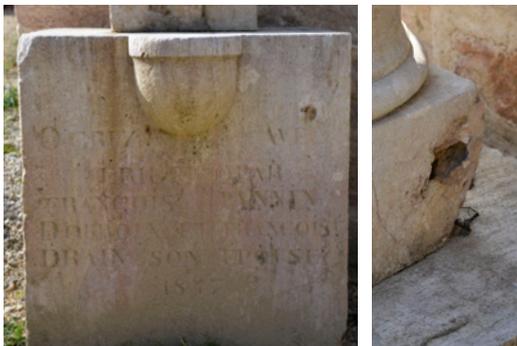
Ouvrage situé contre le mur en pierre d'une propriété privée. Daté de **1847**.

**Socle** monolithique cubique avec reposoir.

Base du **fût** carrée, éclat et gros trou dans un angle.

Fût de section ronde. Double couronnement en partie haute.

**Croix manquante.** Angle cassé de la base de la croix.

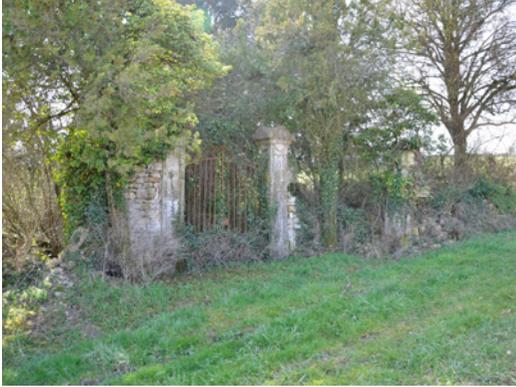
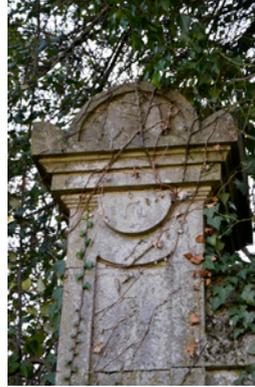
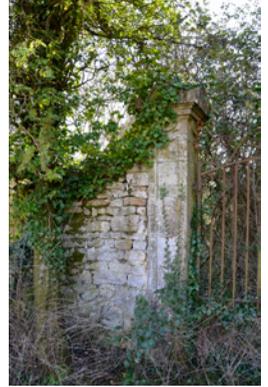
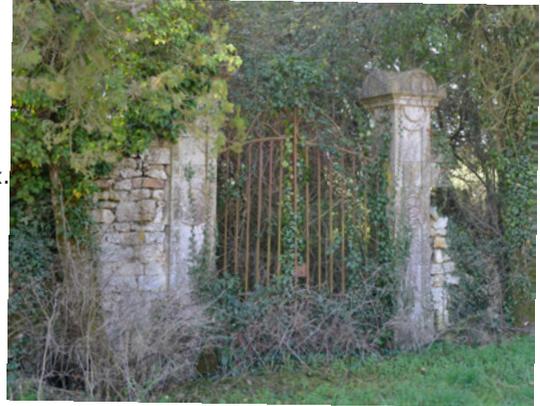
6

Entrée de l'ancien cimetière visible depuis le chemin enherbé le long des Prés Saint-Jean. Beaux piliers de portail en pierre, avec grille métallique portant des volutes. Chouette ou hibou sculpté(e) sur les chapiteaux.

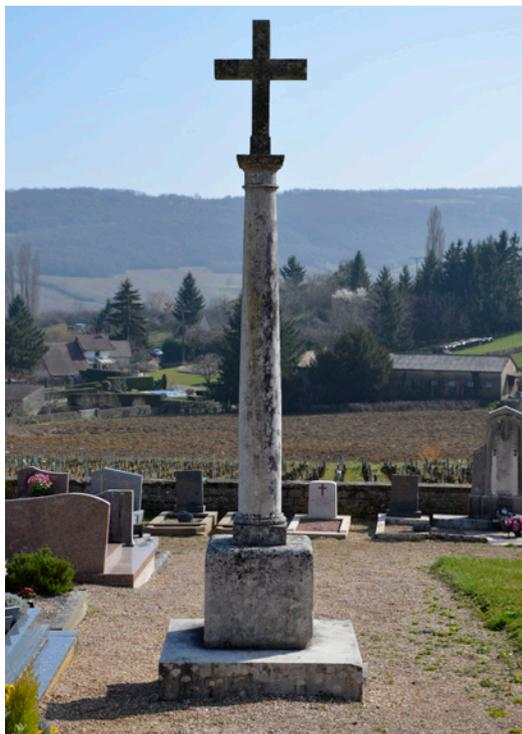
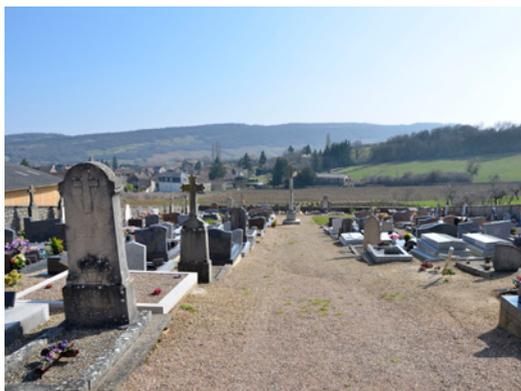
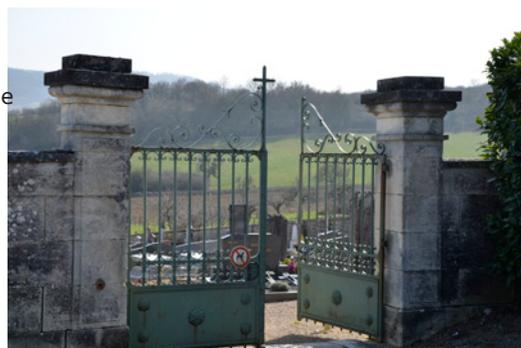
Croix au milieu de l'allée principale.

**Emmarchement** plus récent que le reste de l'ouvrage.

**Socle** cubique gravé sur une face, côté champs.

Daté de **1870**

Base du **fût** carrée. Fût circulaire. Sommet du fût cassé, double couronnement en partie haute, avec une couronne cassée.

**Croix** de section carrée. Porte une couronne à entrelacs côté village et un cœur avec des clous de l'autre.

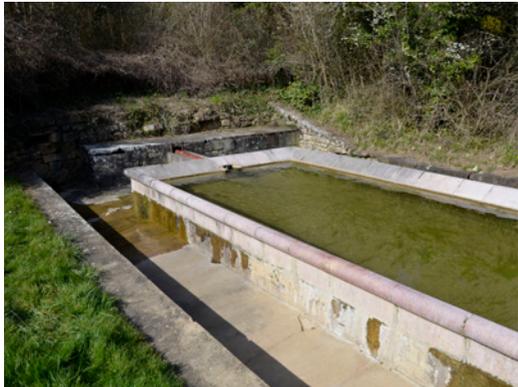
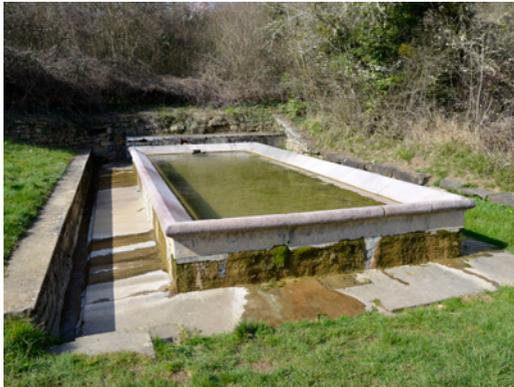
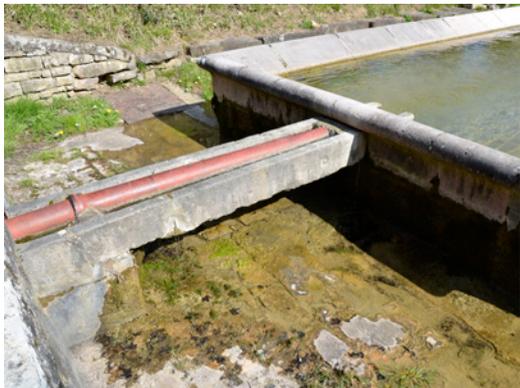
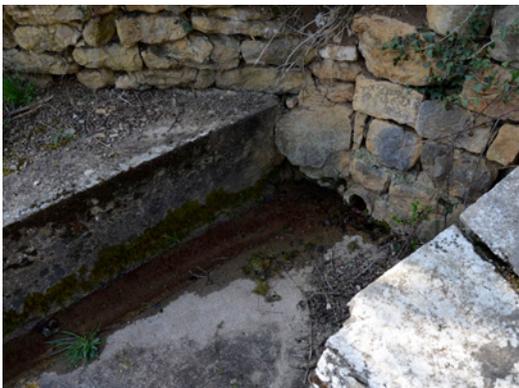
Ouvrage rectangulaire le long d'un chemin au nord du bourg. Espaces enherbés autour, lieu très agréable.

Deux **murs de soutènement** de part et d'autre du bassin rectangulaire, avec couvertines en béton, faisant également office de banc.

**Bassin** avec belles pierres à laver roses.

**Soubassement** en pierres rejointoyées au ciment. Bassin non étanche, de nombreuses fuites.

L'eau arrive du talus par une canalisation métallique rouge. Ancienne arrivée d'eau en pierre encore en place.

Circulations périphériques en U en ciment en grande partie. Un caniveau latéral au sol.

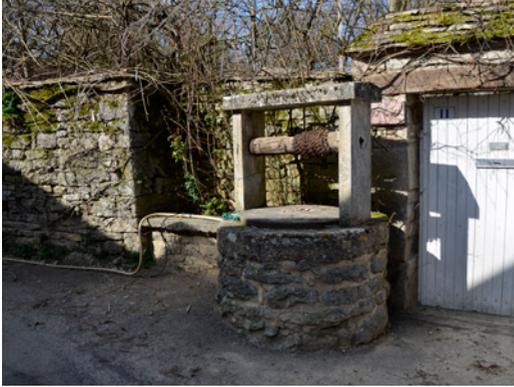
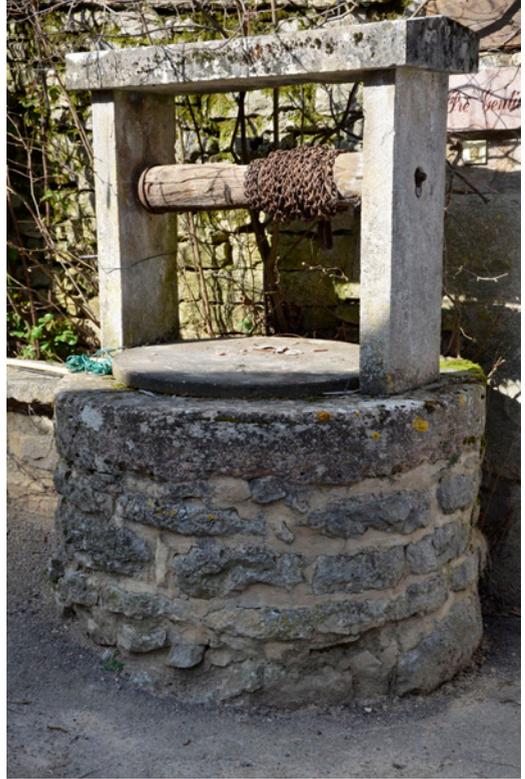
Puits rond situé à l'entrée d'une ruelle au nord du bourg.

**Soubassement** en pierres maçonnées.

**Margelle** monolithique.

Jambages et partie supérieure en pierre.

Tambour bois, chaîne métallique.

Protection de l'ouverture du puits.

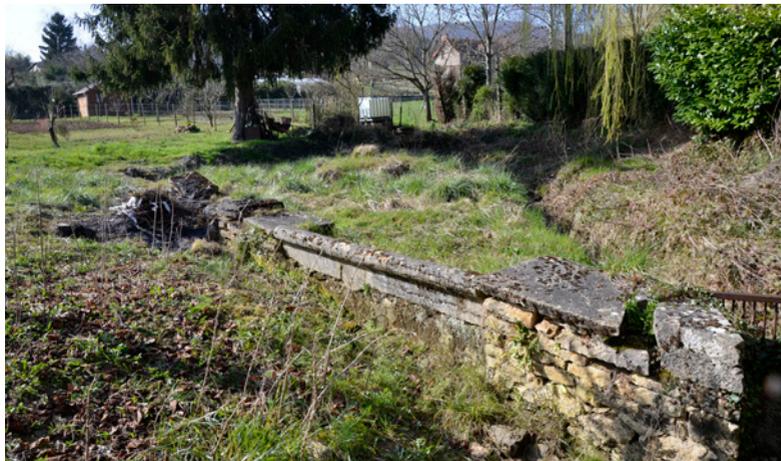
Vestiges d'un ancien lavoir situé derrière la piscine actuelle, le long du ruisseau.

Pierres à laver visibles sur une longueur, murs de pierres certainement repris.

Non accessible, derrière la clôture. Pointe de terrain à l'extrémité d'un terrain privé.
